IL MUNICIPIO
RINASCIMENTALE
DI BRESCIA
HA BISOGNO
DI IMPORTANTI
INTERVENTI
DI RESTAURO E
CONSOLIDAMENTO

PALAZZO LOGGIA E' "MALATO", SOTTO OSSERVAZIONE LA VOLTA E LE ANTICHE FONDAMENTA

Lo splendido Municipio della città, un tempo sede delle magistrature venete, è sotto osservazione. Il problema della grande volta ricoperta di lastre di piombo, che dà segni di usura, e quello delle fondamenta dell'edificio. E' inoltre prossimo un intervento di pulitura della facciata che sfrutterà una tecnologia laser.

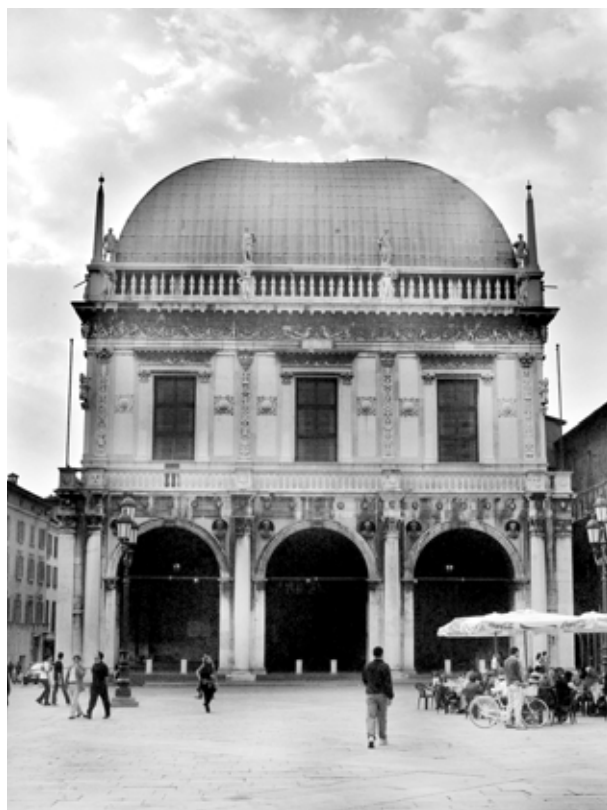
I controlli statici continuano tuttora (c'è chi paventa possibili, futuri danni dalla costruzione della metropolitana) per garantire un costante monitoraggio sulla struttura.

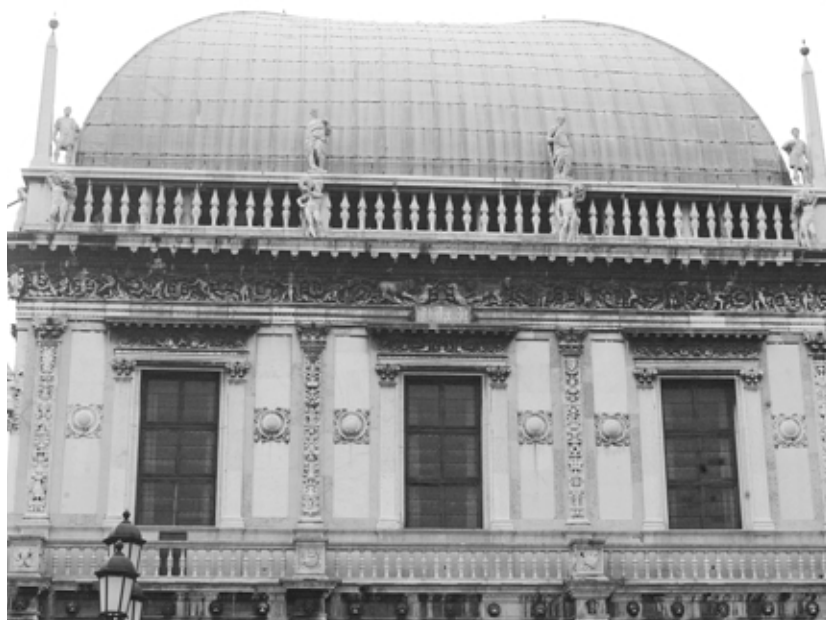
IL RESTAURO
DOVRA' PRENDERE
IN ESAME
ANCHE
LA COPERTURA
IN PIOMBO CHE HA
UNA SUPERFICIE DI
1.339 METRI QUADRI

Accennavamo prima agli interventi di restauro conservativo che sono in progetto per la Loggia. Alla ribalta dell'attenzione dei tecnici in questi mesi c'è proprio la volta a carena che, come s'è visto, tanti problemi ha dato anche nei secoli scorsi. Va tenuto conto che la grande cupola del palazzo è una superficie coperta di 1.339 metri quadrati. Si stima che le lastre in piombo di copertura e l'intelaiatura in legno (rovere e larice) abbiano un peso complessivo di 4.481 quintali. I primi sintomi di cedimento si sono manifestati un paio d'anni fa con il parziale distacco di alcune lastre di piombo; si è anche appurato che ci sono stati cedimenti nel legname della volta, infiltrazioni d'acqua, ossidazioni nella ferramenta usata per trattenere le lastre. Dopo gli interventi d'emergenza per la messa in sicurezza, è stato dunque richiesto al Dipartimento di Ingegneria civile dell'Università Statale uno studio preliminare per un intervento conservativo; lo studio è praticamente concluso anche se il monitoraggio della volta continua. Ora si sa come intervenire, ci dice l'assessore ai Lavori pubblici del Comune, Valter Braghini; si tratta di passare alla fase esecutiva: per questo abbiamo già previsto di chiedere il relativo finanziamento nel prossimo bilancio. Il progetto

prevede la realizzazione di una nuova piattaforma in legno che serva come zona di appoggio per intervenire sui travoni e abbia contemporaneamente una significativa funzione statica di rinforzo.
