LA "ROTONDA"
È UN FANTASTICO
ESEMPIO
DI ARCHITETTURA
MEDIEVALE
PER LA
PUREZZA
DELLE FORME

NEL DUOMO VECCHIO TORNANO AL LORO SPLENDORE GLI AFFRESCHI DEL TRANSETTO

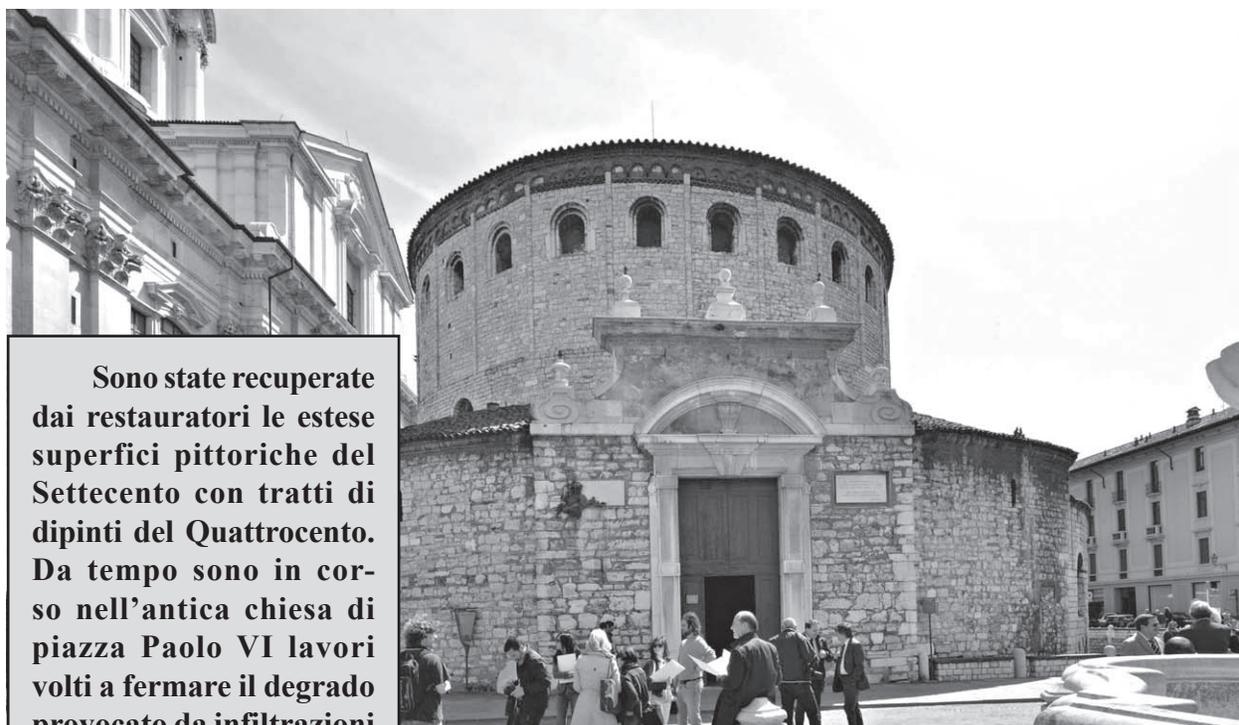
Sono state recuperate dai restauratori le estese superfici pittoriche del Settecento con tratti di dipinti del Quattrocento. Da tempo sono in corso nell'antica chiesa di piazza Paolo VI lavori volti a fermare il degrado provocato da infiltrazioni di acqua e dall'umidità proveniente dal terreno.

Ora è giunta al termine una fase importante dei restauri della chiesa: dopo oltre due anni di lavoro, si sono infatti conclusi gli interventi che hanno riguardato le superfici interne del transetto.

teressamento dei restauratori: un intervento che ha portato al recupero di estese superfici pittoriche settecentesche, con tratti di dipinti quattrocenteschi emersi dagli strati più antichi dei paramenti.

Le superfici affrescate delle volte si presentavano cosparse di depositi incoerenti; molte porzioni di intonaco risultavano distaccate dalla muratura di supporto; numerose efflorescenze saline erano dovute all'umidità proveniente dal terreno. Si è operato anche per ripulire il risultato di interventi ottocenteschi incoerenti e di scarsa qualità. Così molte scene bibliche affrescate hanno riguadagnato luce e intensità.

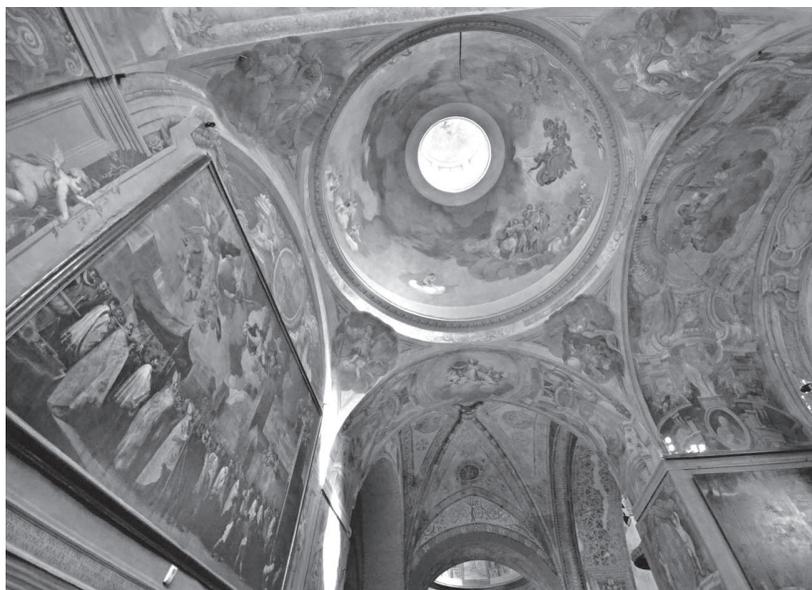
Il restauro degli affreschi è stato preceduto da lavori di impermeabilizzazione ormai indifferibili

Il lavori nel transetto sono stati preceduti da lunghi e delicati interventi volti a prevenire le infiltrazioni e l'umidità di risalita dal fossato circostante l'antica struttura, con scavi drenanti a trincea e il consolidamento dei conci delle fondamenta.

I lavori nel transetto sono stati preceduti da lunghi e delicati interventi volti a prevenire le infiltrazioni e l'umidità di risalita dal fossato circostante l'antica struttura, con scavi drenanti a trincea e il consolidamento dei conci delle fondamenta.

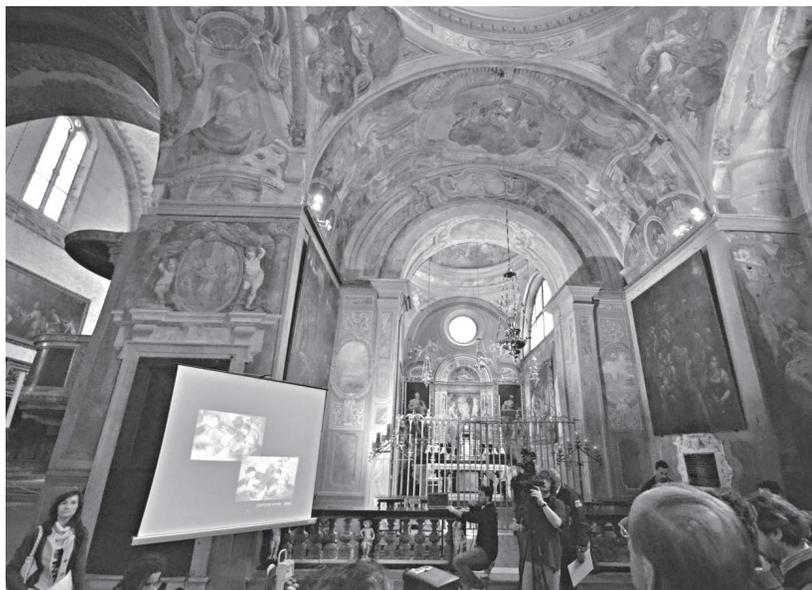
L'intervento ultimato di recente mette in evidenza la bellezza strutturale del Duomo Vecchio, un esempio di armonia architettonica

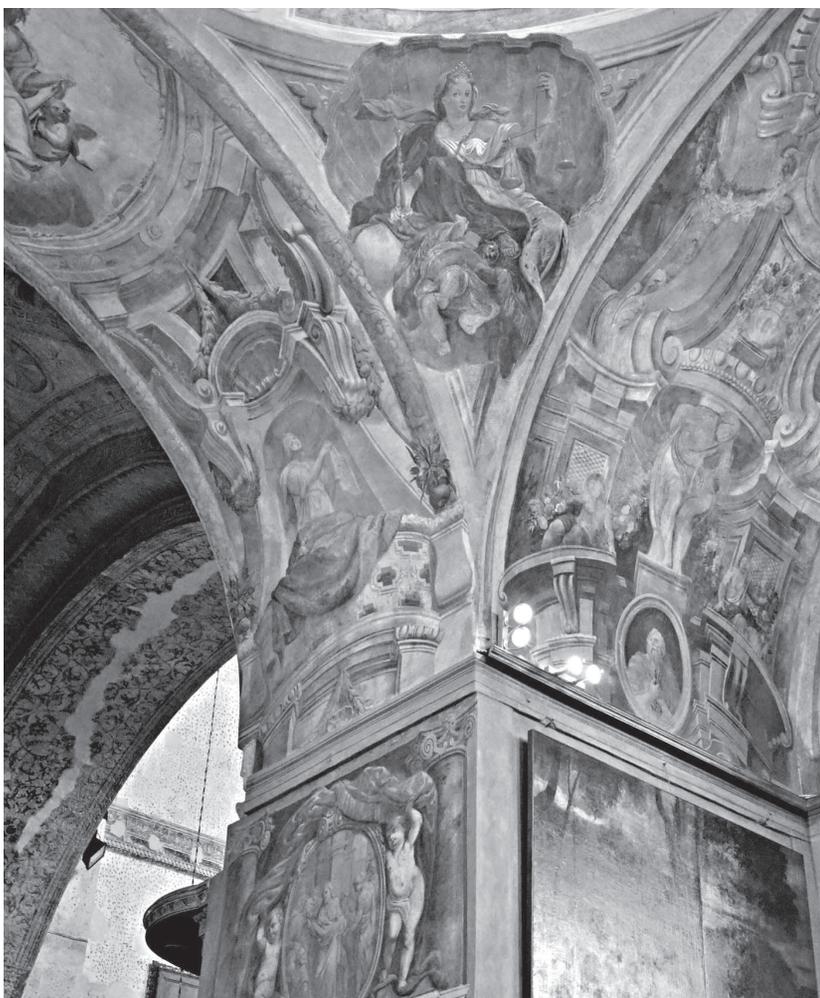
Il restauro degli affreschi ha dovuto "eliminare" dei precedenti interventi che avevano creato infrastrutture pittoriche di discutibile utilità
