UNA LASTRA  
DELLA COPERTURA  
SI È STACCATA:  
IL PROBLEMA  
RISALE AI  
BOMBARDAMENTI  
SU BRESCIA  
DEL MARZO 1945

# LA “FERITA DI GUERRA” DELLA CUPOLA IN PIOMBO DI SANTA MARIA DELLA PACE

Una lastra della copertura in piombo si è recentemente staccata. Si tratta di un “rappezzo” applicato per ovviare alla lacerazione dovuta a una scheggia di bomba che colpì la cupola durante i bombardamenti alleati del marzo 1945.

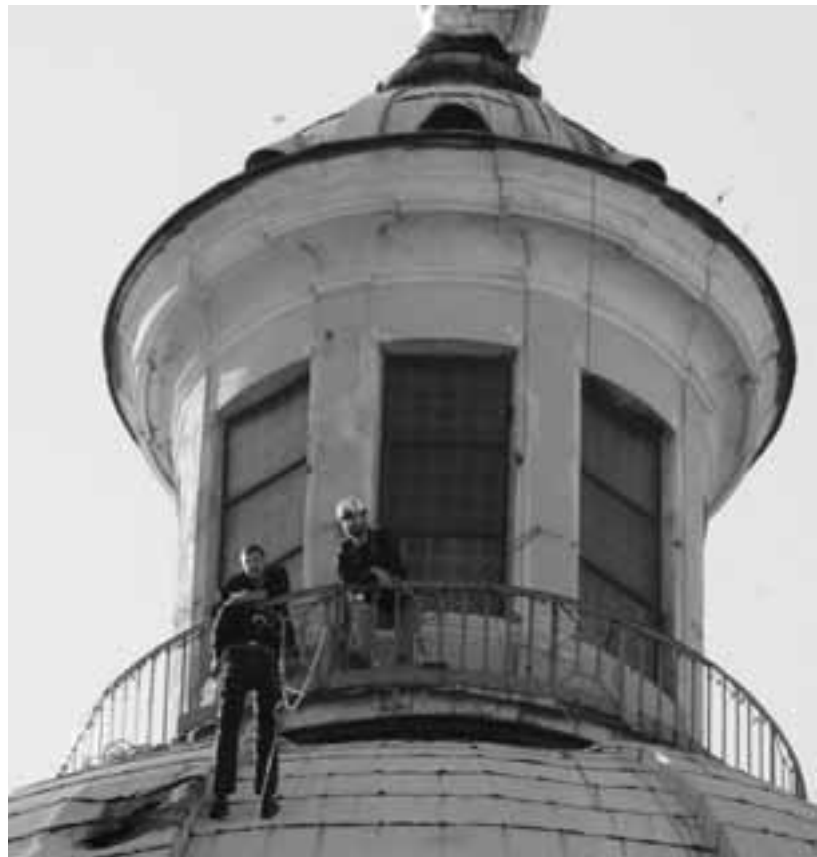
*Sopralluogo dei tecnici per verificare i danni alla cupola di Santa Maria della Pace*

quando una lastra del rivestimento in piombo, di circa un metro per ottanta centimetri, che ricopriva una precedente lesione, si è sganciata nella zona nordovest del manufatto, scivolando sul tetto sottostante e lasciando un buco da cui potrebbe entrare acqua piovana. Non è la prima volta che si interviene sulla cupola.

Col tempo, a causa del peso, i chiodi che trattenevano la "pezza" in piombo hanno ceduto scoprendo così la vecchia "ferita" di guerra: le ispezioni dei tecnici hanno infatti potuto rilevare le lacerazioni prodotte dalla scheggia di bomba, che hanno interessato anche la calotta di legno (in parte a suo tempo ripristinata con travetti di castagno). Per ora è stata applicata alla "ferita" una copertura provvisoria.

Incaricato di sovrintendere ai lavori di riparazione è lo Studio Micheletti Ingegneria. Tecnici specializzati, dopo il primo sopralluogo dei vigili del fuoco, hanno operato ispezioni in loco volte a mettere in sicurezza il rivestimento della cupola e a saggiarne la solidità, avviando la rimozione delle parti eventualmente danneggiate e pericolanti. Ora si tratta di definire i modi, i tempi e i costi degli interventi necessari.
