TECNICI
AL LAVORO PER UN
INTERVENTO
CONSERVATIVO
E DI PULIZIA
ALLA FACCIATA
DEL PALAZZO
MUNICIPALE

RESTAURI IN LOGGIA: UN TELO AD “EFFETTO RIFLETTENTE” PER NASCONDERE LA FACCIATA

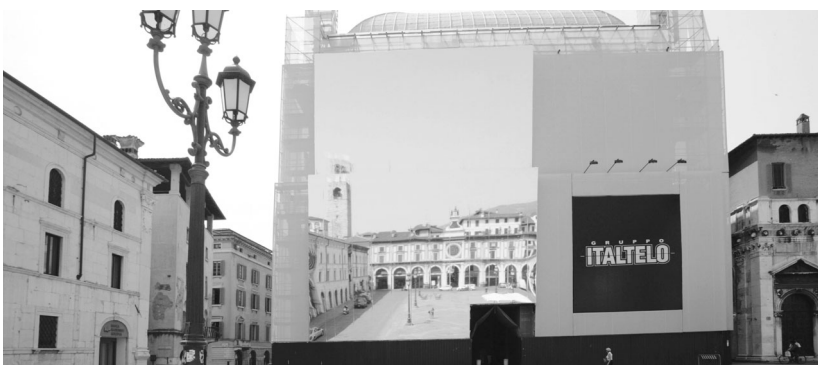
La facciata è in questi mesi ricoperta da un telone a specchio che riflette la piazza. Dietro, sui ponteggi, i tecnici sono impegnati nella pulitura dai segni del tempo con tecniche d'avanguardia che comportano anche l'uso del laser. Si tratta di un restauro conservativo che metterà in luce le caratteristiche originarie del palazzo. Gli altri problemi della Loggia sono la grande volta a botte e le fondamenta.

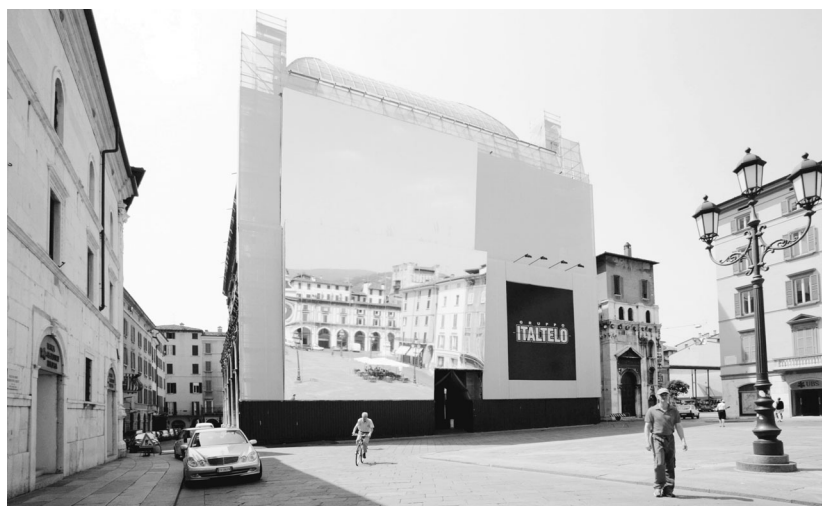
La facciata presenta in sostanza situazioni di degrado ascrivibili a diffusi depositi di particelle atmosferiche, le cosiddette "croste nere" oltre a colonie di organismi "biodeteriogeni" di colore verdastro, localizzate nella parte superiore.

anche consistenza con lo sbriciolamento e l'esfoliazione dello strato superficiale. La facciata presenta in sostanza situazioni di degrado ascrivibili a diffusi depositi di particelle atmosferiche, le cosiddette "croste nere" con deiezioni di volatili, oltre a colonie di organismi "biodeteriogeni" di colore verdastro, localizzate nella parte superiore. Sono state riscontrate anche limitate fessurazioni negli elementi degli ornati, che dovranno essere eliminate con incollaggi e perni.

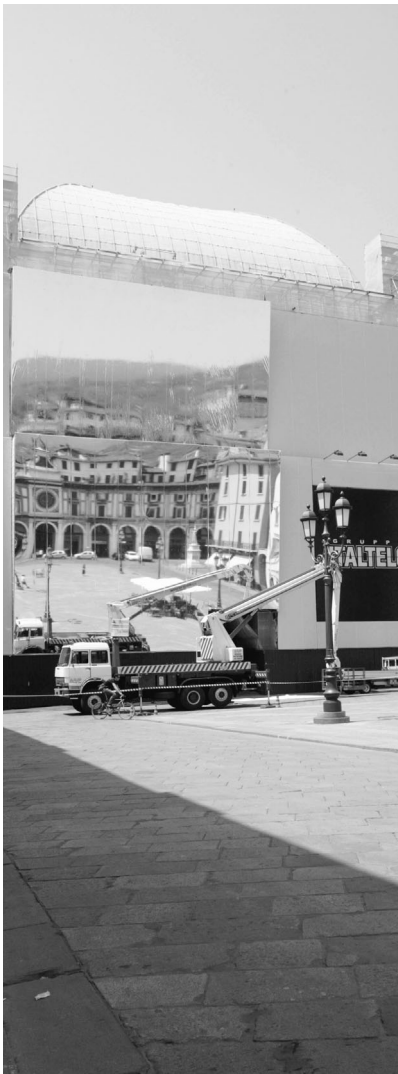
Viene utilizzata una tecnica laser per ottenere una pulitura selettiva: sulle pietre della Loggia emergerà una dominante giallina, proprio la caratteristica patina del tempo. Questa soluzione consente di evitare il risciacquo con acqua.

siti scuri subiscono un riscaldamento molto alto e si trasformano in plasma gassoso, mentre la superficie lapidea più chiara non si riscalda e non è intaccata dall'azione del raggio). Dunque con il laser si ottiene una pulitura selettiva: sulle pietre della Loggia emergerà una dominante giallina, proprio la caratteristica patina del tempo. Questa tecnica innovativa consente inoltre di evitare l'impiego delle considerevoli quantità d'acqua che sono necessarie per i risciacqui quando si usano impacchi a base di sostanze chimiche. Qualcuno ha avuto da ridire sul tipo di intervento in corso e, affermando che non si è preventivamente proceduto a un sufficiente confronto tra le tecnologie disponibili, ha indicato la possibilità di usare tecniche di biorisanamento, cioè con l'impiego di microrganismi. Comunque sia, va ricordato - come s'è già detto all'inizio - che l'intervento di pulizia in atto avviene sotto il diretto controllo della Soprintendenza ai Beni architettonici e che fin dallo scorso anno sono state effettuate sulla Loggia prove di restauro per saggiare gli effetti dell'intervento col laser, prove che hanno dato esito molto positivo.
